Analisis Kerusakan Jalan Menggunakan Metode Surface Distress Index (SDI) Pada Ruas Jalan Fektor Funay di Kota Kupang

Eldo Marlino Fransisco da Costa, Priseila Pentewati
Universitas Katolik Widya Mandira Kupang, Indonesia
Email: eldodc30@gmail.com, seilapente@gmail.com

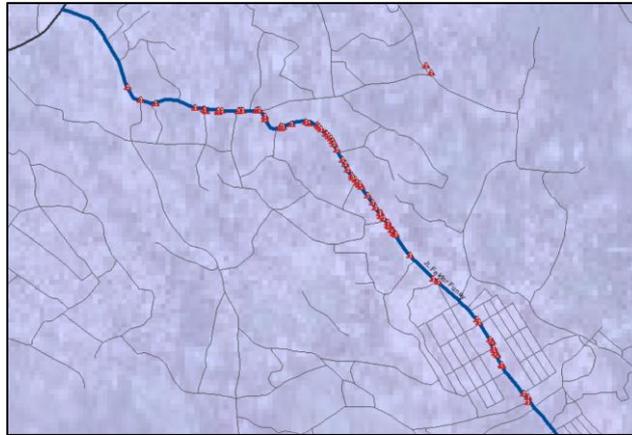
Gambar 2. Titik Detail Kerusakan

Nilai persentase luas retak bervariasi mulai dari 0% hingga 0,1226%. Nilai tertinggi ditemukan pada Segmen 8 dengan persentase 0,1226%, lebar retakan terukur antara 0 cm hingga 1,09 cm. Lebar retakan terbesar tercatat pada Segmen 8 (1,09 cm) yang juga memiliki persentase luas retak tertinggi. Jumlah lubang pada permukaan jalan bervariasi signifikan. Segmen dengan jumlah lubang tertinggi adalah Segmen 6 dengan 24 lubang, bekas roda hanya ditemukan pada Segmen 1 dan segmen 8, dengan masing-masing kedalaman sebesar 1 cm. Keberadaan bekas roda ini menunjukkan adanya deformasi plastis pada lapisan permukaan yang dapat mengganggu kenyamanan dan keselamatan pengguna jalan.

Segmen 8 memiliki nilai SDI tertinggi (SDI = 95), diikuti oleh Segmen 6, 7, dan 11 yang masing-masing memiliki SDI = 85. Tingginya nilai SDI pada segmen ini dipengaruhi oleh tingginya jumlah lubang dan, khusus pada Segmen 8, adanya kedalaman alur hingga 95 mm. Kondisi ini membutuhkan penambalan struktural untuk mengembalikan fungsi jalan.

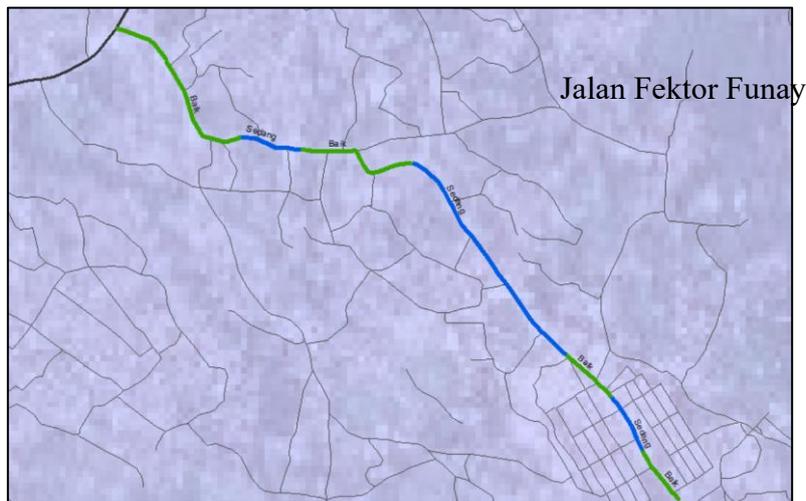
Gambar 3. Panjang Kondisi Jalan

Nama Ruas Jalan	Panjang Tiap Kondisi							
	Baik		Sedang		Rusak Ringan		Rusak Berat	
	%	Km	%	Km	%	Km	%	Km
Jl. Fektor Funay	58	1.4	42	1.0	0	0	0	0

Data ini divisualisasikan menggunakan ArcGIS, akan terlihat pola distribusi kerusakan yang tidak merata di sepanjang ruas jalan. Informasi spasial ini dapat membantu pemerintah daerah dalam menentukan prioritas penanganan berdasarkan tingkat urgensi dan lokasi kerusakan.
